OrigamiSat-1

通信復活の経緯と今後 (2021年3月)

文書管理番号	OP-S1-0130	改訂番号	Ver. 2.0
作成年月日	2021/03/25

3UキューブサットOrigamiSat-1/FO-98 (JS1YAX)は、
2019年1月18日 10:57JST **イプシロン4号機**により予定通りの軌道
(高度500km太陽同期軌道)へ打ち上げられ、打ち上げ後すぐ地上局との通
信を確立した。

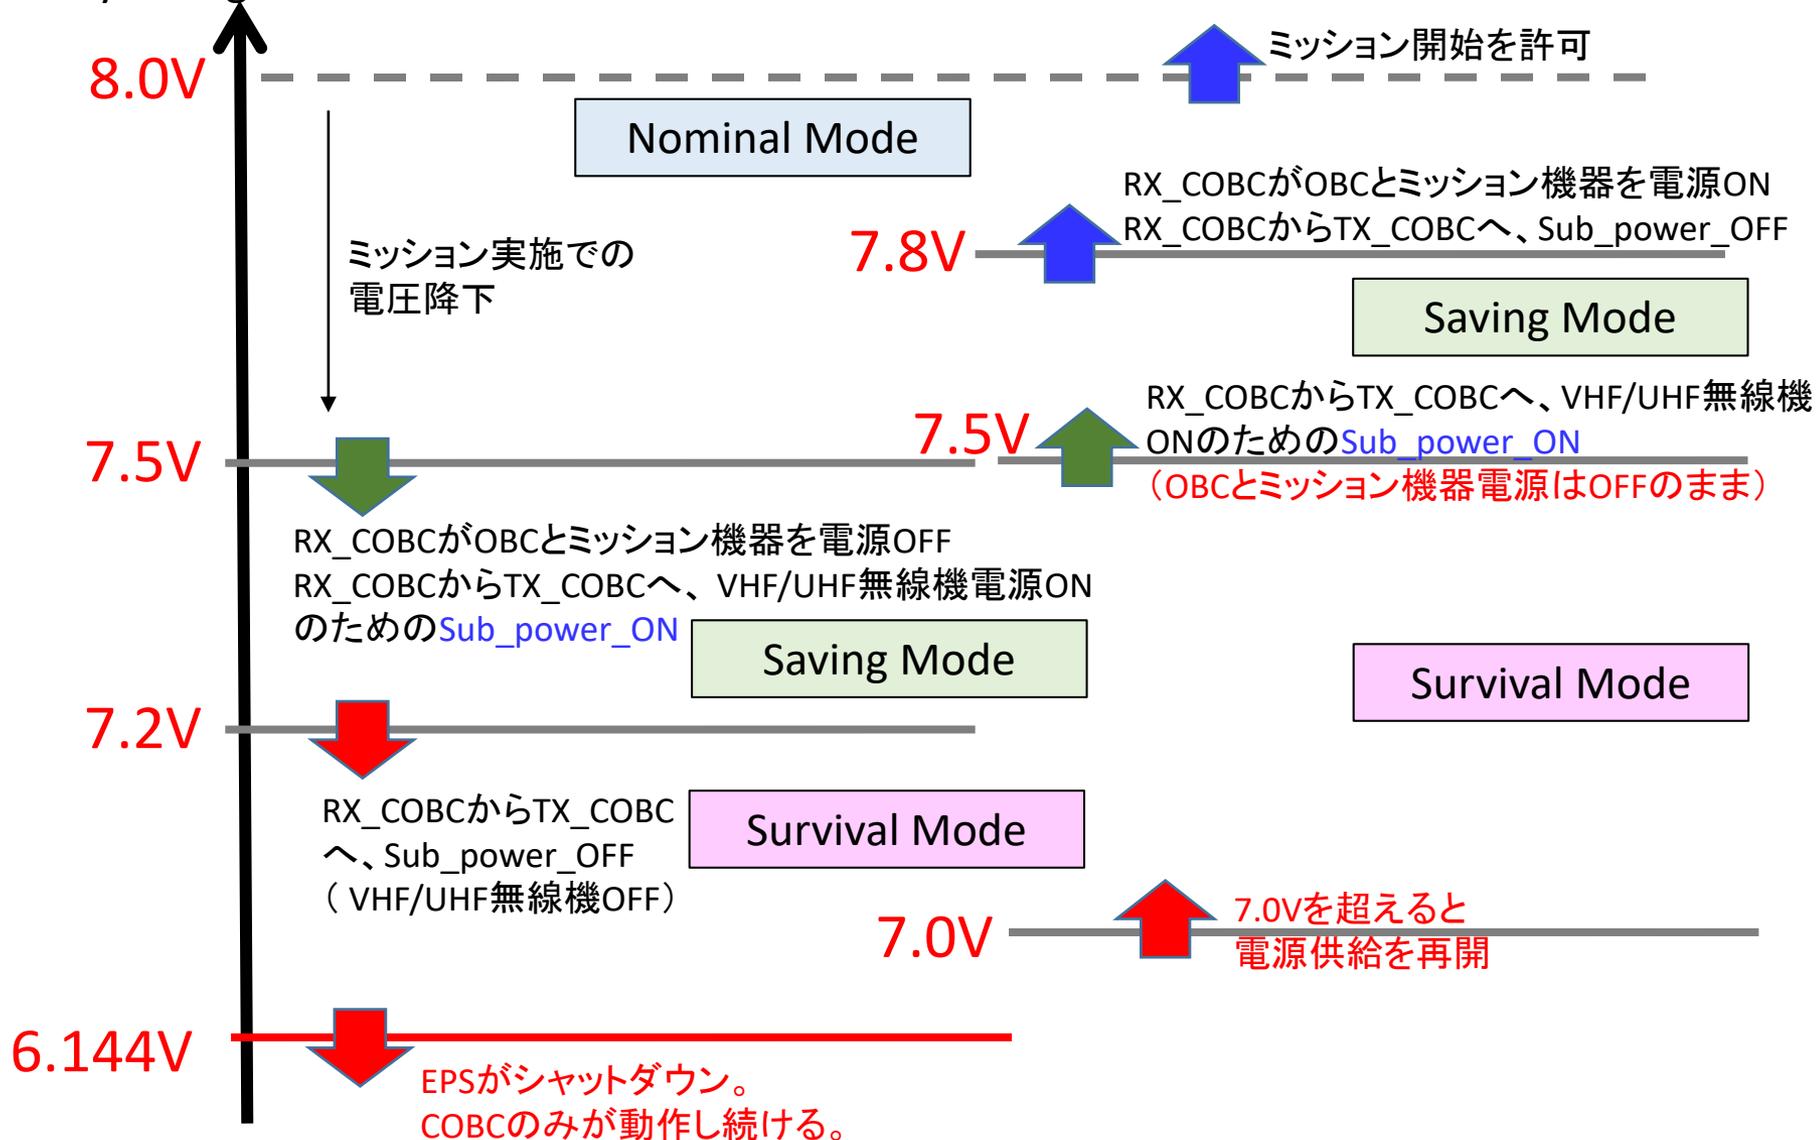
打ち上げ後の地上実験により発見した不具合（その1）

電源モード切替のプログラムにバグがあり、約1日の停波が起こる可能性がある。（但し、この不具合は1日1回の自動リセットで復旧するはずであり、1日以上停波の原因は別と推定される。）

衛星電力モード切替の概念図 (RX COBCが切替)

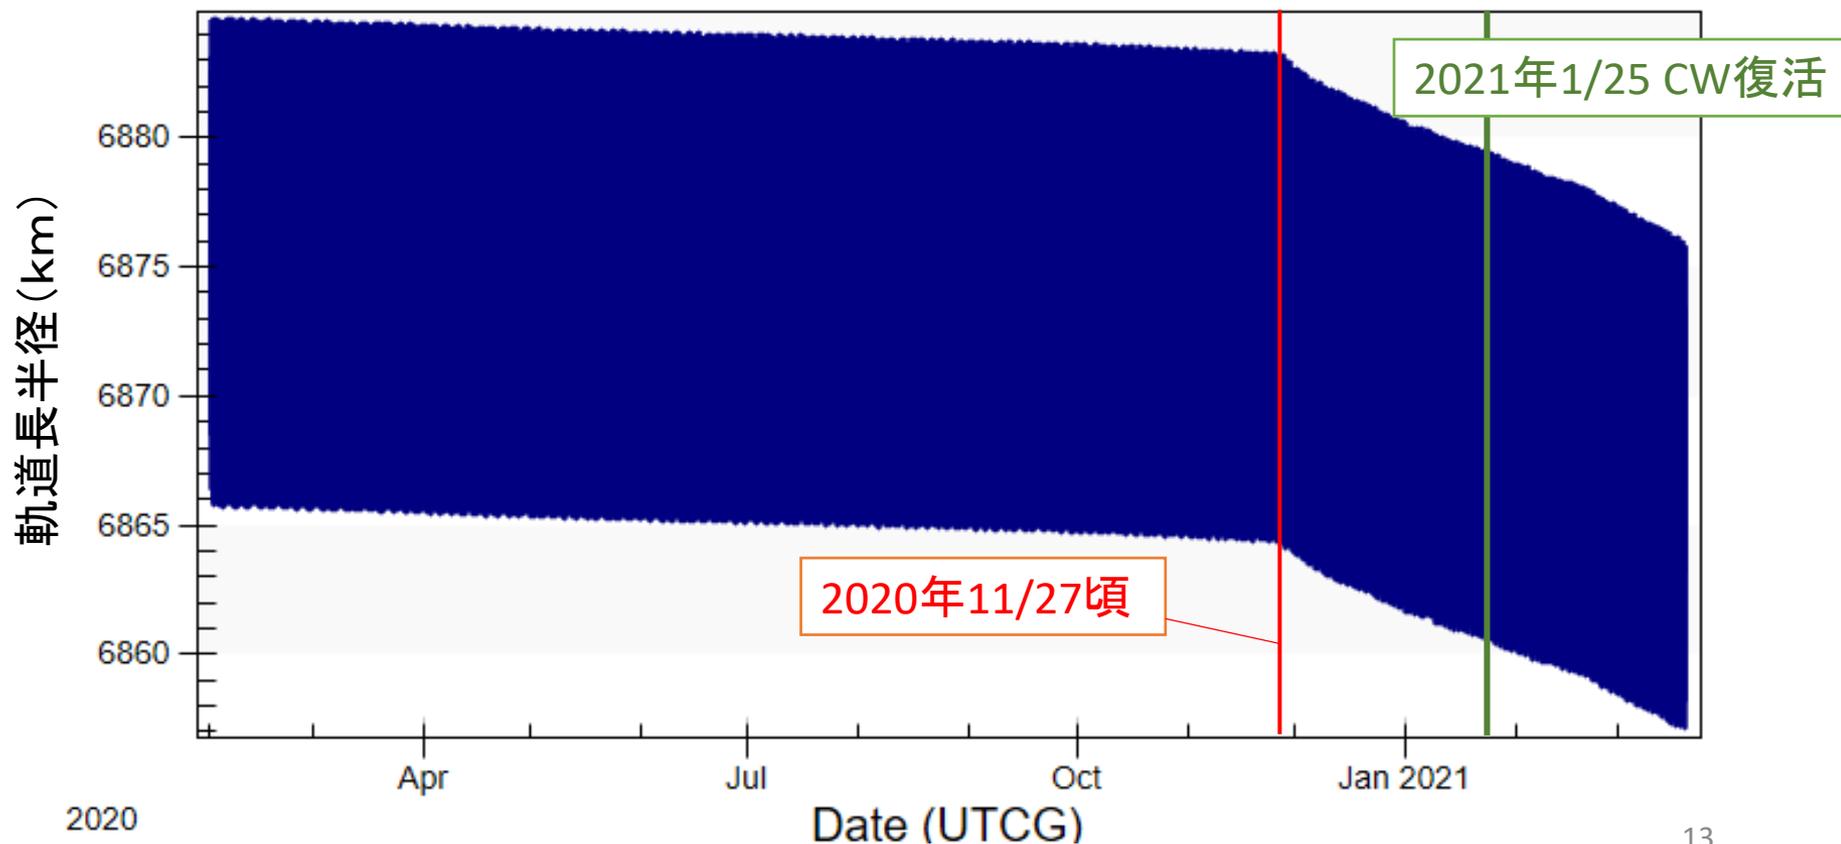
軌道高度の変化

2020 11/27頃から高度降下率が上昇している

→ 膜が展開した可能性が高い

この期間、膜展開コマンドは送信しておらず、何故展開したかは未解明

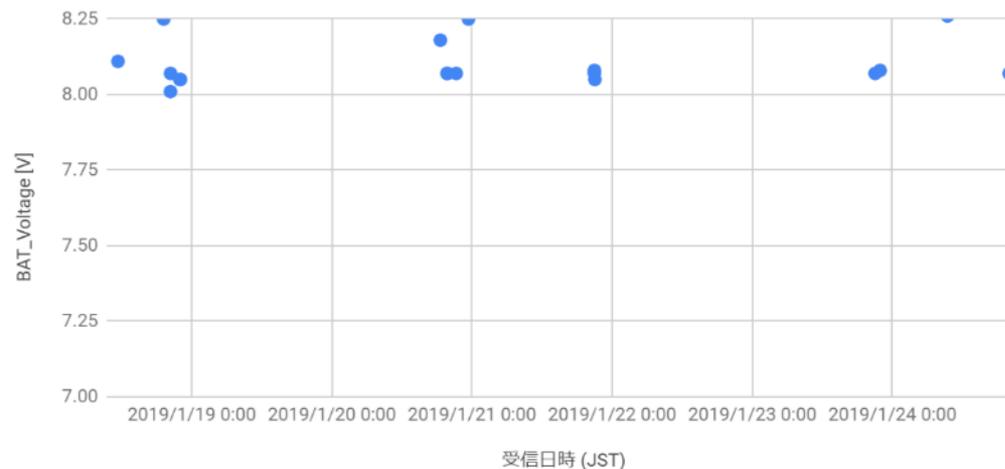
二年前BAT_Voltage [V]

バッテリー電圧が低く
バッテリーセービング
モードが続く

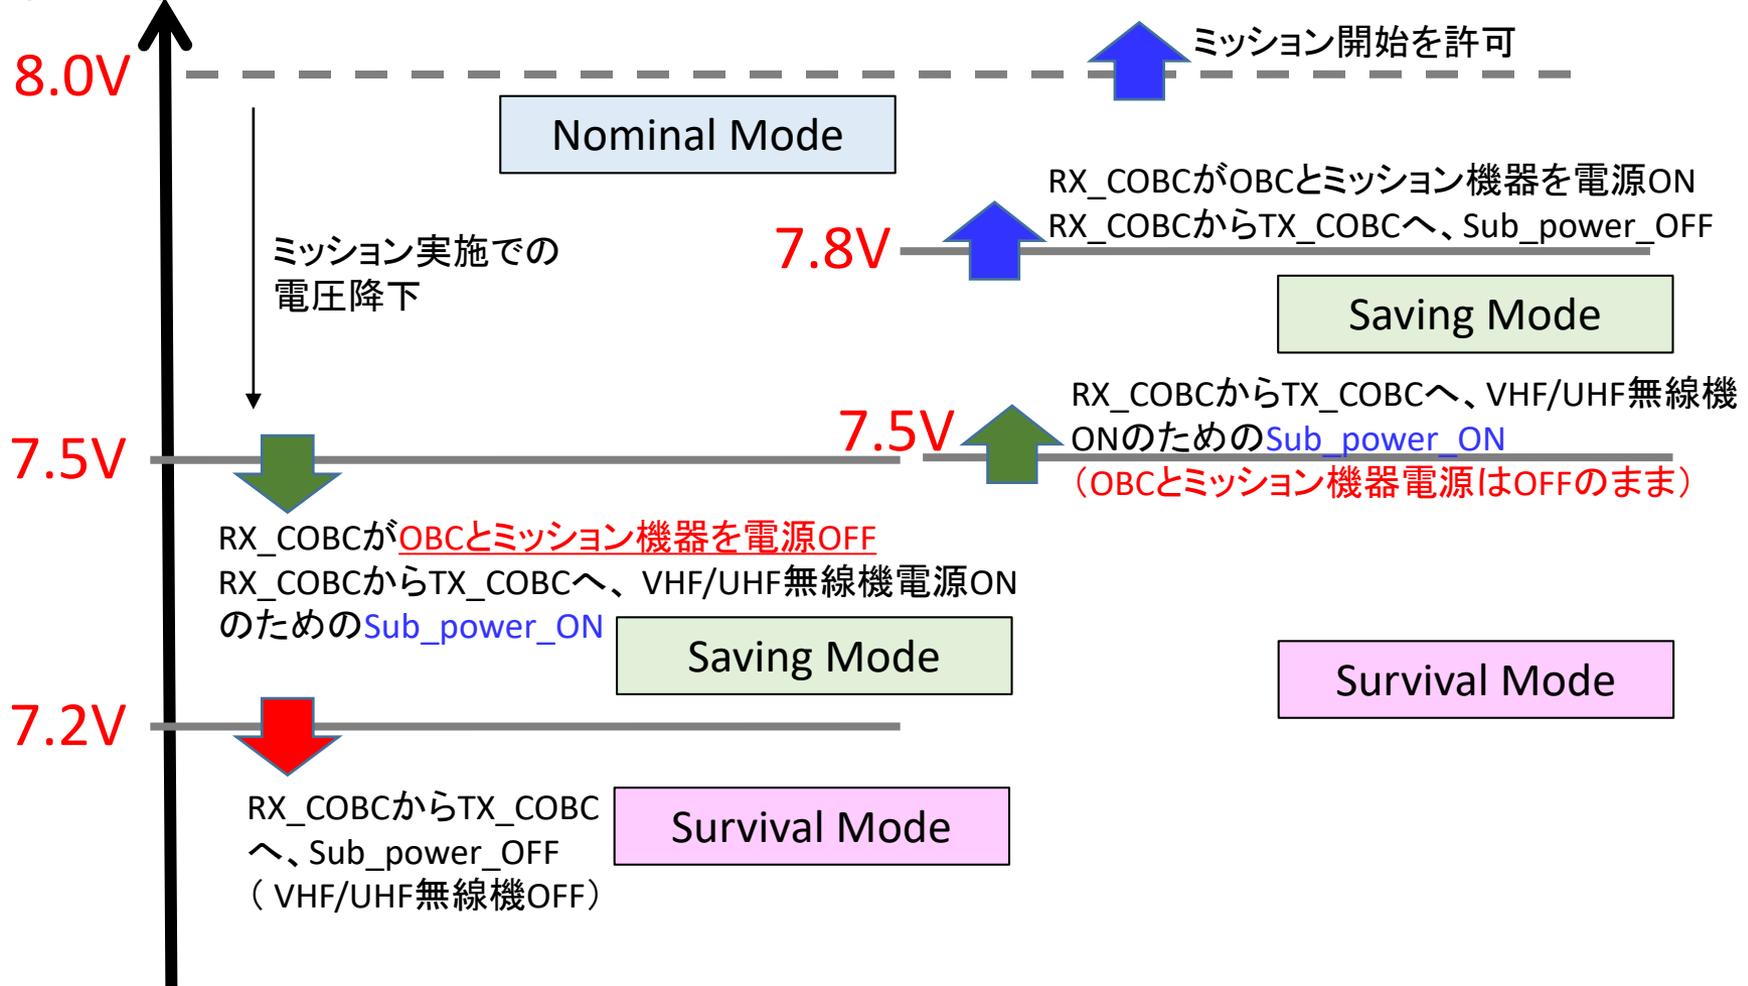
モード切替の概念図 (RX COBCが切替)

- 今回の停波は電圧低下でSurvival Modeへ移行していることが原因？
- Nominal Mode にならないと、カメラ撮影や5.8GHz通信ができない。

- 2019年1月の停波後の地上試験で、OrigamiSat-1 CIB基板上のメモリへの複数マイコンの同時アクセスの際、I2C衝突回避のアルゴリズムに無限ループの不具合モードが見つかっている。この不具合（あるいは他のソフトウェアの不具合）によりC&DH系の処理が停止していた。
- 2020年11月、TLEによると**展開膜が開いた**模様である。
 - （おそらくはテグスの結び目が熱応力により疲労破断した？）
- **展開膜の影で**太陽電池の発電量が減り、一度バッテリー電圧が著しく低下したと推定される。
- EPS（電源システム）シャットダウンにより本体にリセットがかかった。**これによりCWの送信が再開した。**
- 膜の影の影響（および太陽電池・バッテリーの経年劣化）によりバッテリー電圧が最大7.68Vまでしか上昇しない状態にある。
- **Saving Modeで衛星がコマンドを受信できない不具合が発生している可能性がある。**（これまでNominal Modeの際のみ衛星から応答があった。）
- しばしば**Survival Modeへ移行し**、衛星からの通信が途絶える。

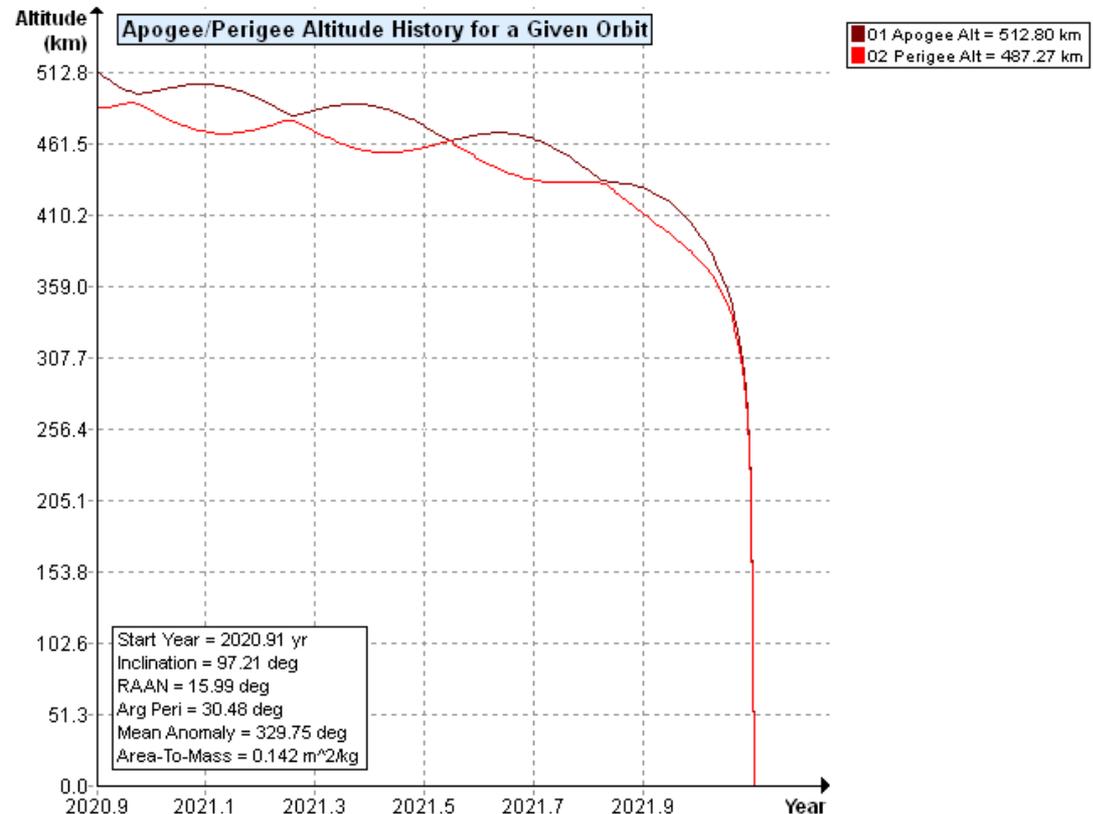
軌道寿命解析

現状の降下率から換算した衛星の面積質量比: **0.142**

衛星の最大面積質量比: **0.244**

衛星タンブリング時の平均面積質量比: **0.124**

タンブリングか揺動運動
をしていると推定される

このままの面積投影比で
推移すると、
2022年1月ごろ軌道離脱

※万が一最大面積で安
定したと仮定すると
2021年7月軌道離脱
