OrigamiSat-1

OrigamiSat-1打上げ・運用報告
(2019年9月)

文書管理番号	OP-S1-0123	改訂番号	Ver. 1.2
作成年月日	2019/09/18

3Uキューブサット OrigamiSat-1 / FO-98

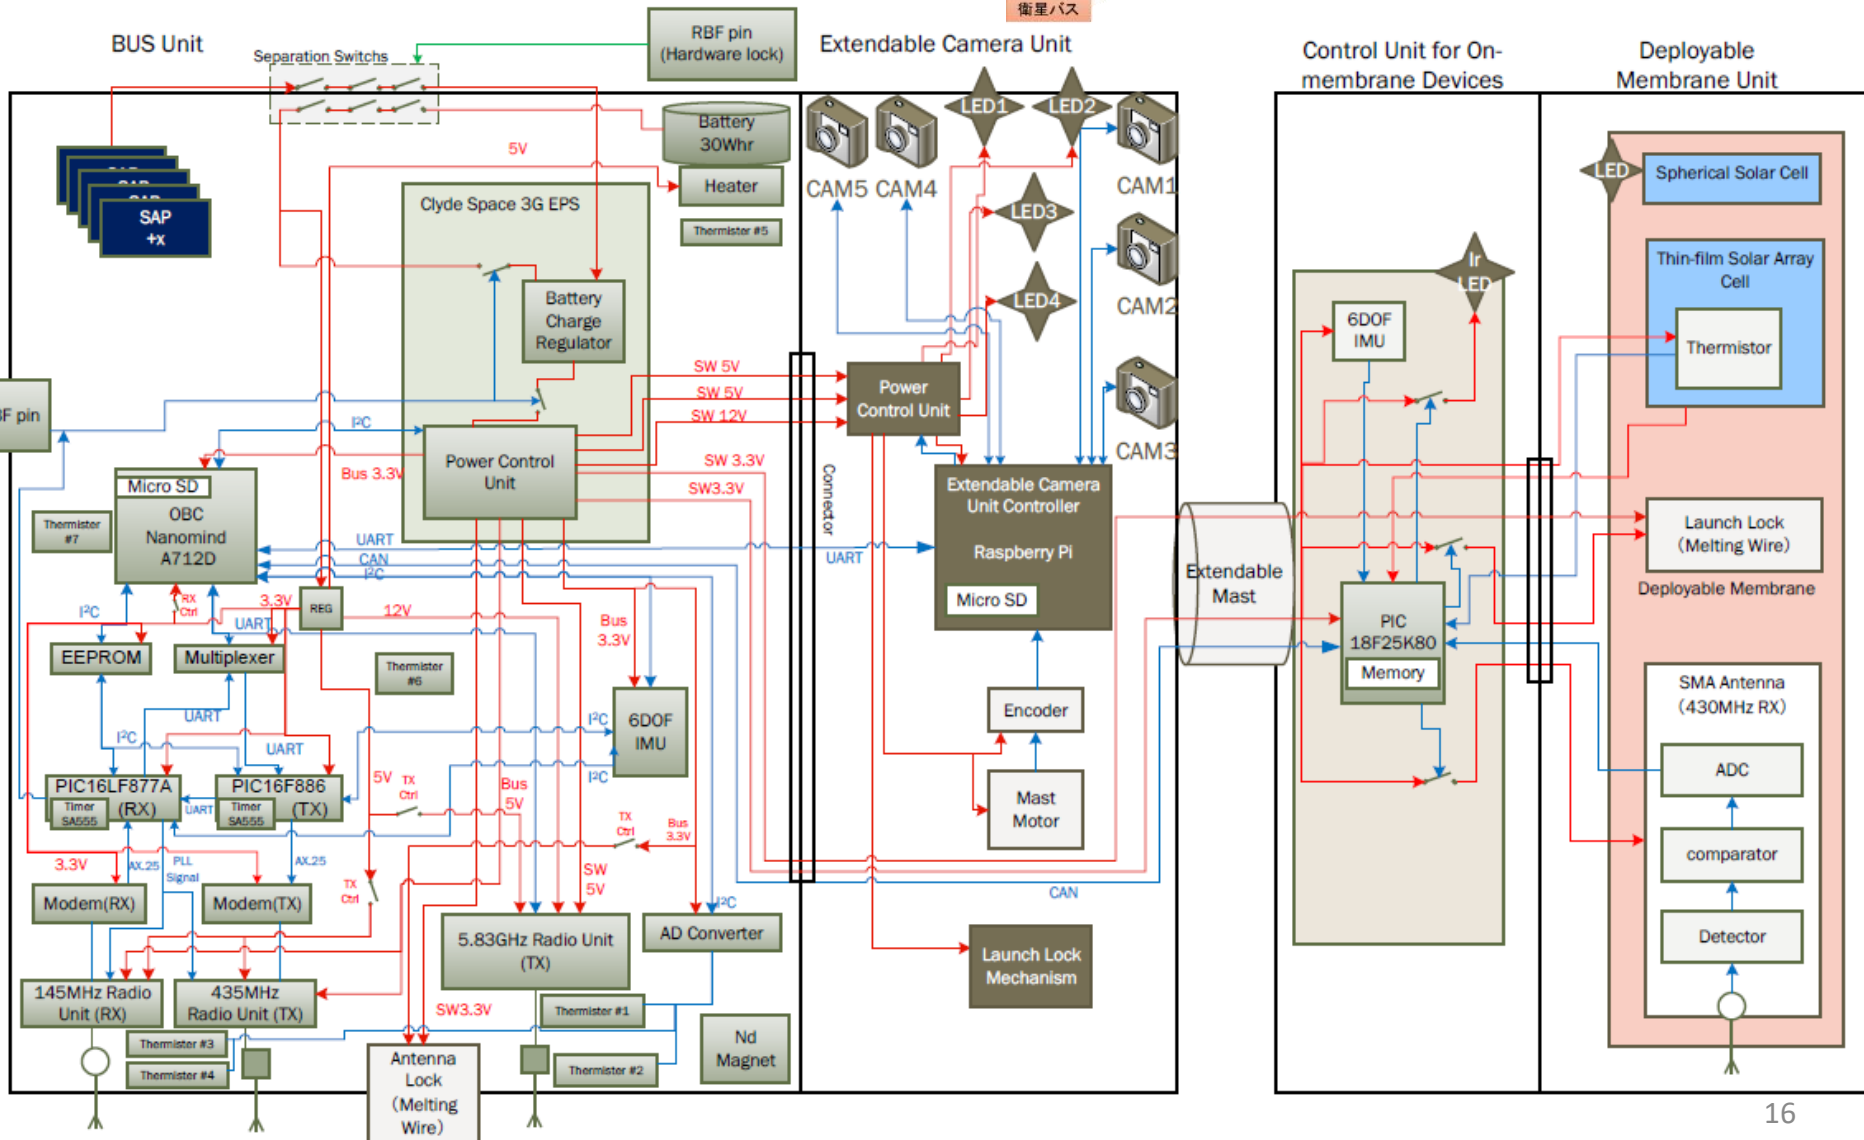
OrigamiSat-1システムダイアグラム

OrigamiSat-1 System -: Data Line -: Power Line

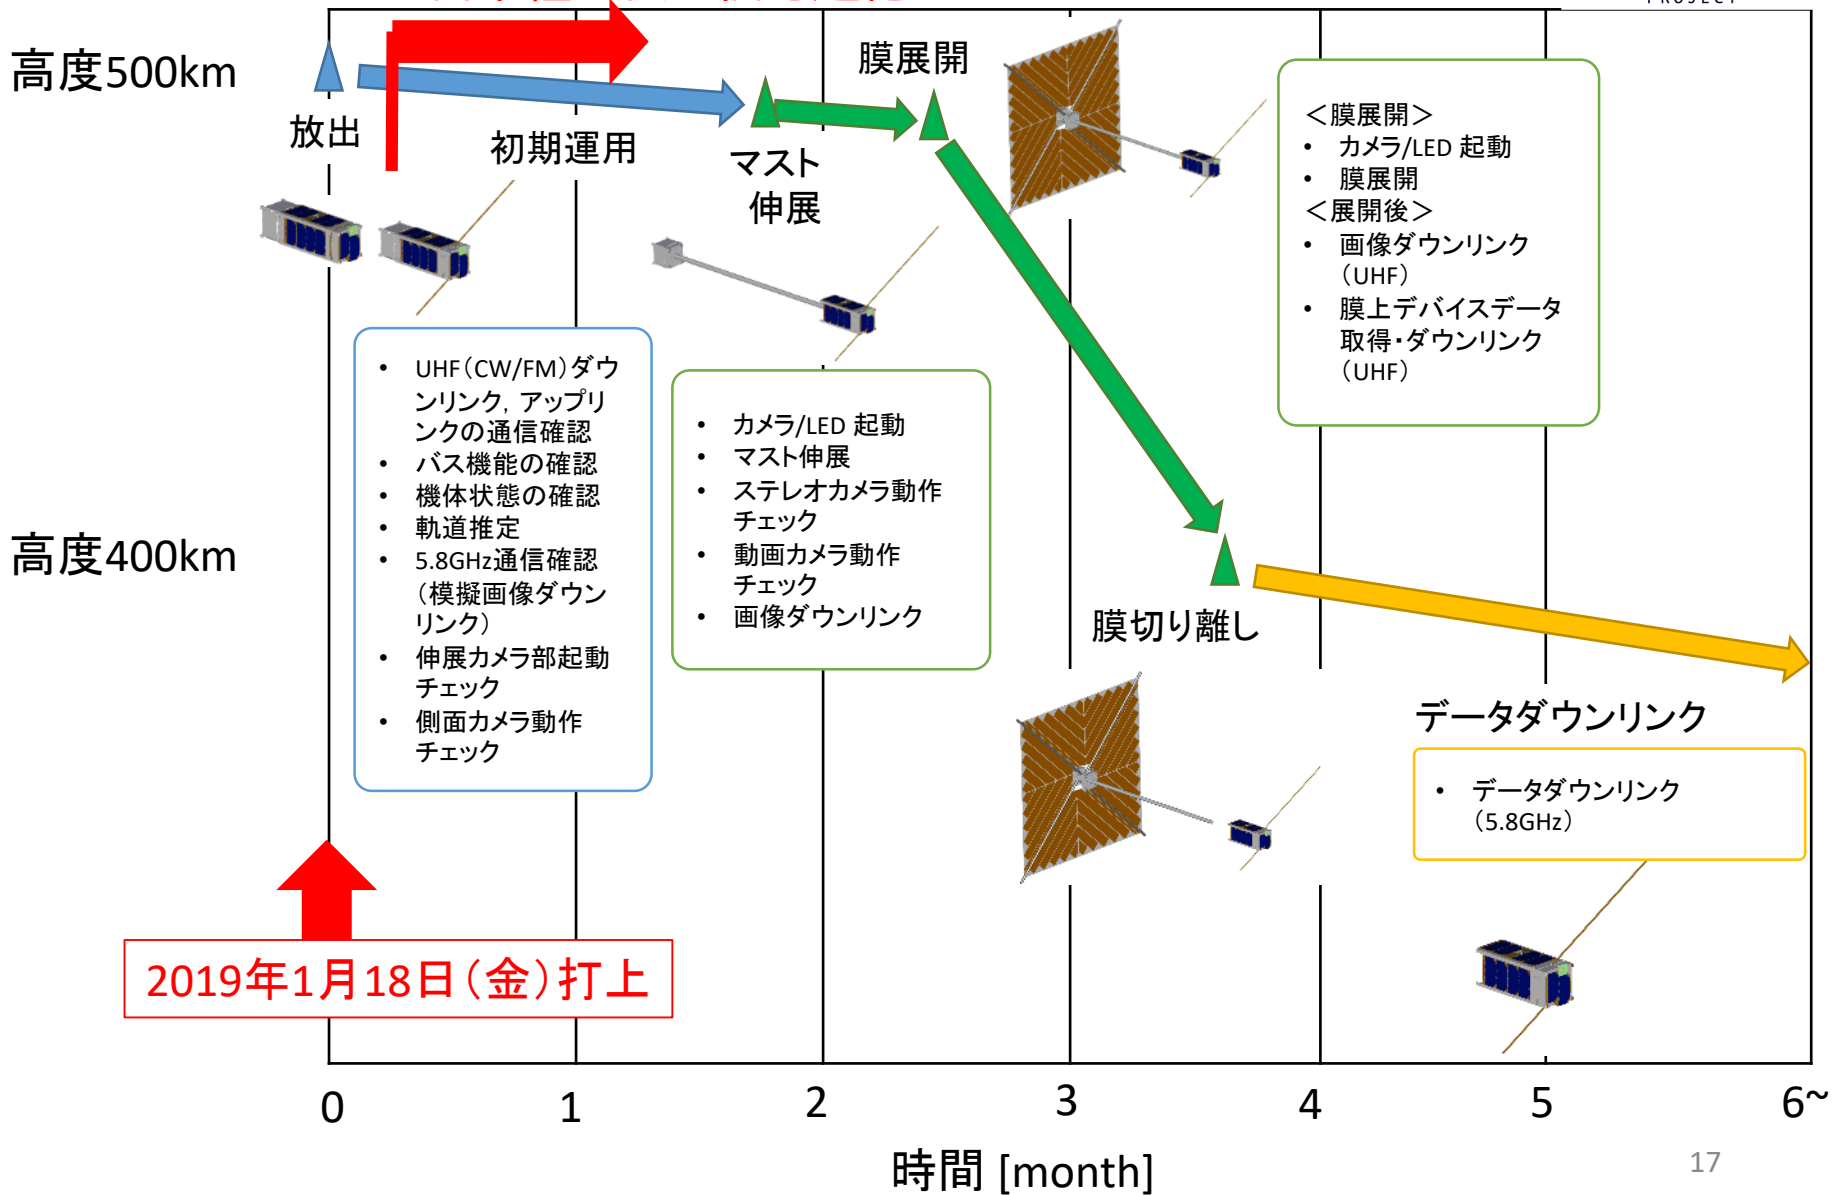
OrigamiSat-1 ミッションシーケンス

6日半経過後、信号途絶

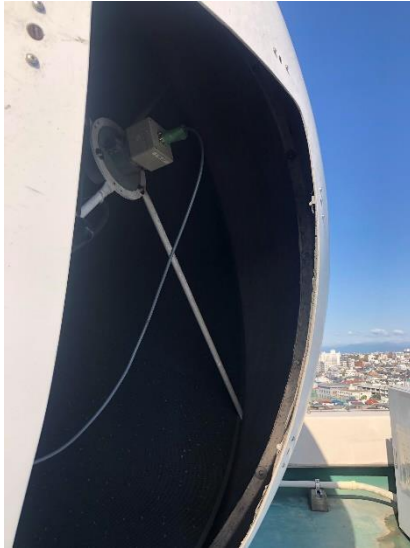
東工大
JQ1YCZ局
5.8GHz受信設備

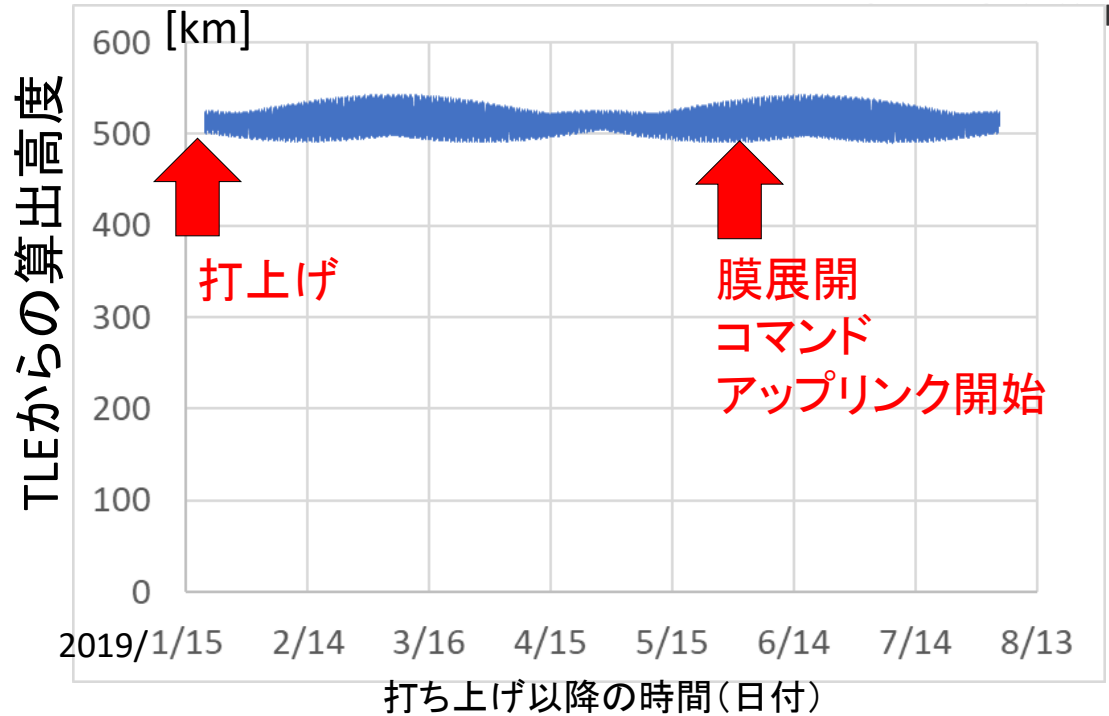
膜展開コマンド送信 (2019/6/3から7/24)

- ✓ 2系統から膜展開コマンドを送ったが、高度の降下なし。

膜展開コマンドアップリンク
(主系(EPS))

TLEを7日間(TBD)
モニタする。TLEを
Perigee/Apogee高度へ変換。
有意な高度変化あるか？

膜展開コマンドアップリンク
(副系(MDC))

- TLE変化がない場合、主系／副系での膜展開コマンドアップリンクを繰り返す。

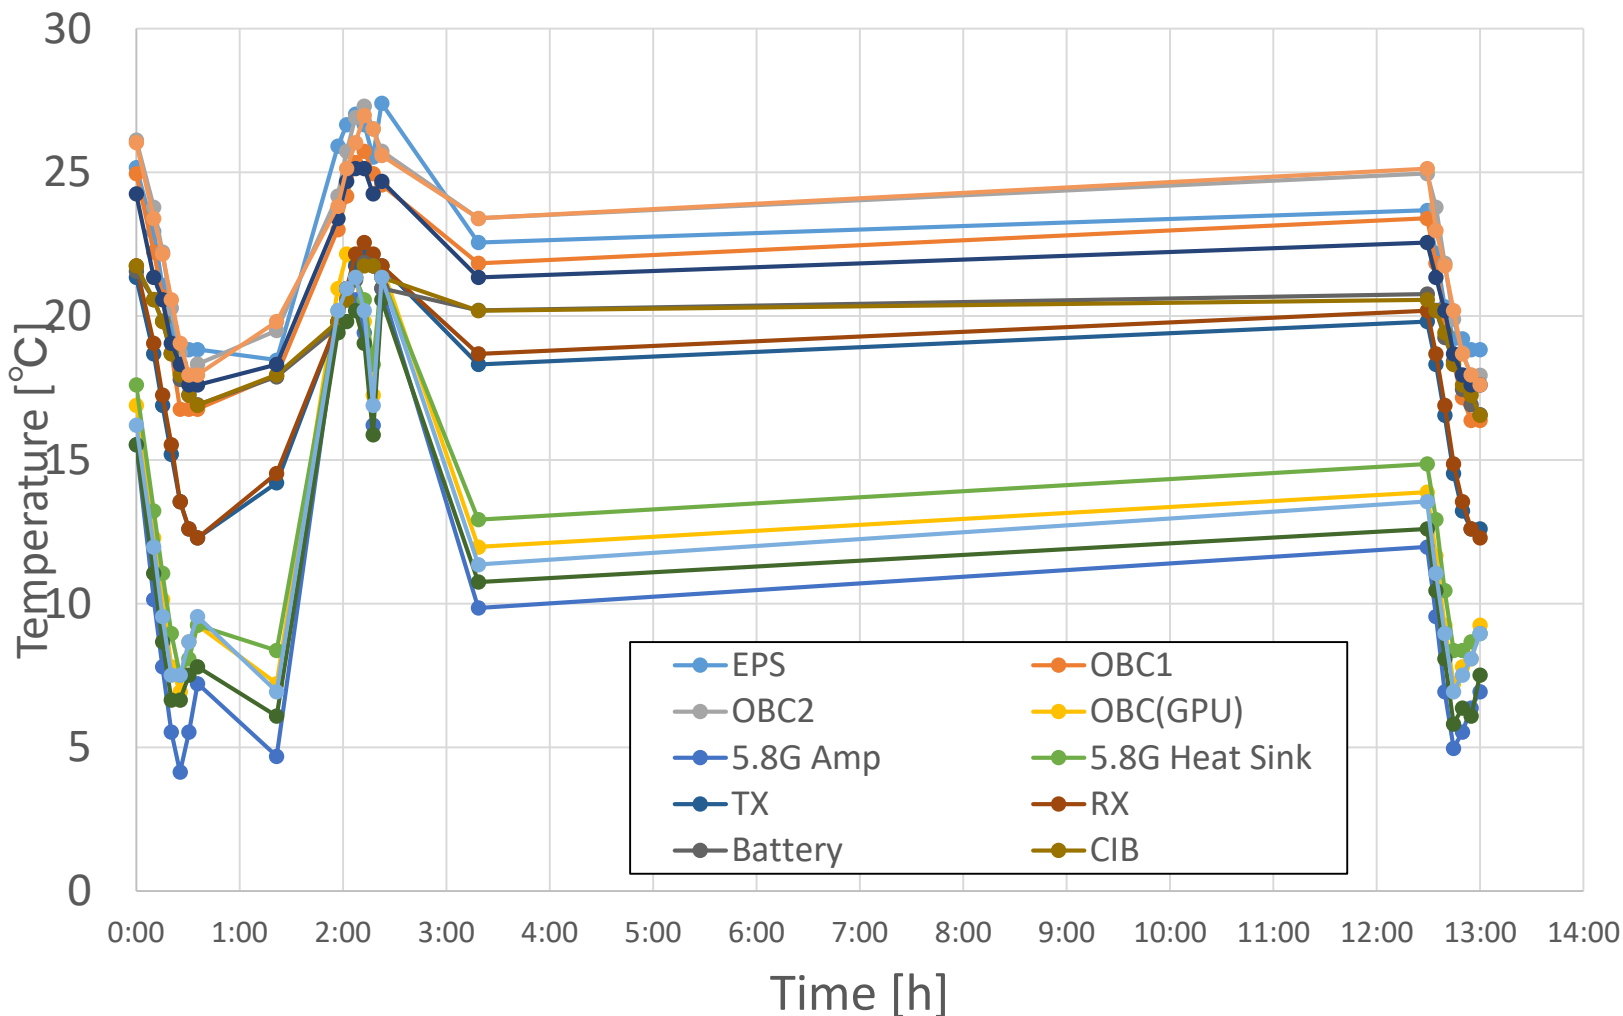
温度の推移(1/21~1/22頃 約12時間)

- 全ての機器の温度が約5~30℃の範囲に収まっている。

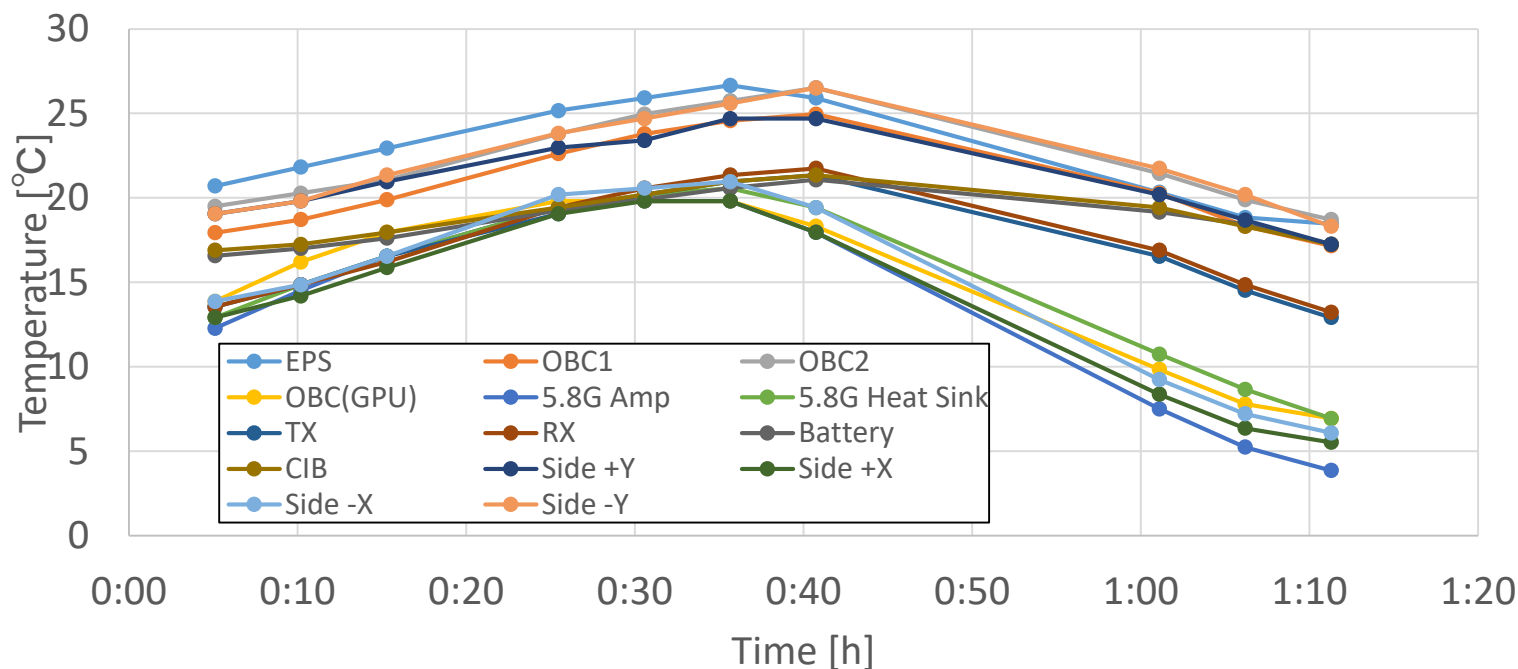
軌道上データ： 軌道1周期ぶんのデータ

1/23~24頃 約70分間 (タイムスタンプは取得できず)

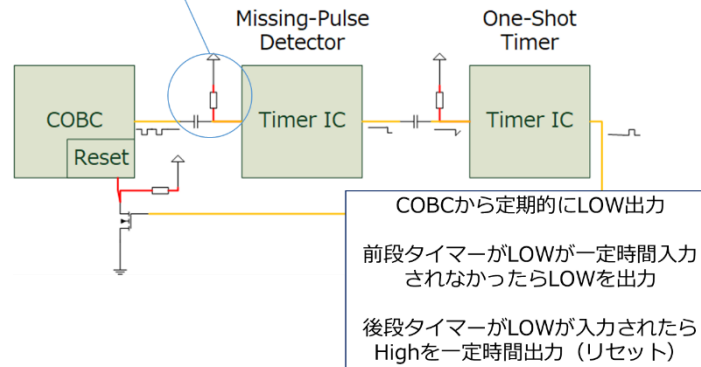
リセット信号ピンがLowで固定された場合、エラーを検知できない
プルアップで次第にHighにする
