OrigamiSat-1

通信復活の経緯と今後 (2021年3月)

文書管理番号	OP-S1-0130	改訂番号	Ver. 2.0
作成年月日	2021/03/25

3UキューブサットOrigamiSat-1/FO-98 (JS1YAX)は、
2019年1月18日 10:57JST **イプシロン4号機**により予定通りの軌道
(高度500km太陽同期軌道)へ打ち上げられ、打ち上げ後すぐ地上局との通
信を確立した。

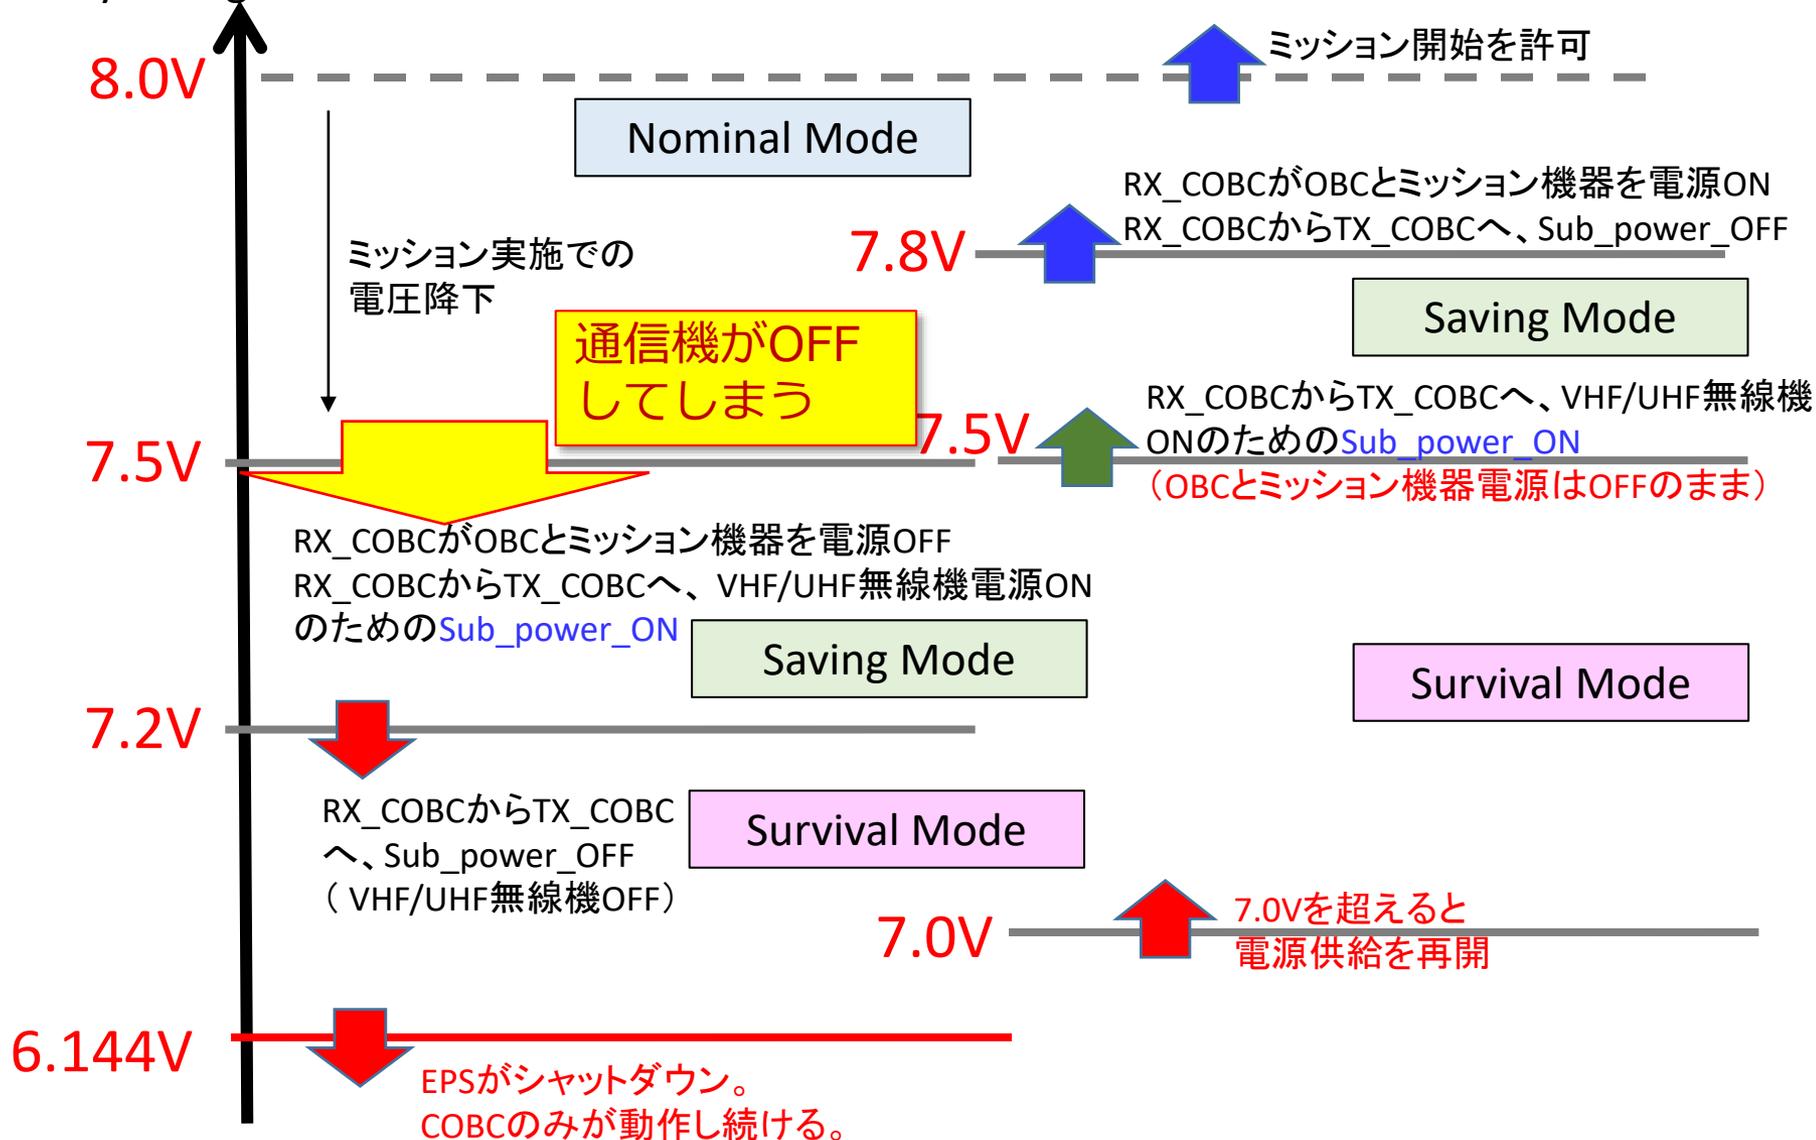
打ち上げ後の地上実験により発見した不具合（その1）

EMを用いた地上試験で下記の不具合が見つかった。

その1

電源モード切替のプログラムにバグがあり、約1日の停波が起こる可能性がある。（但し、この不具合は1日1回の自動リセットで復旧するはずであり、1日以上停波の原因は別と推定される。）
